# Mit hoher Flankenhaftung gegen Feuchtigkeit

**Westturm des Schleswiger Doms saniert:** Der St.-Petri-Dom zu Schleswig ist herausfordernden klimatischen Bedingungen ausgesetzt. An vielen Tagen im Jahr presst starker Wind das Regenwasser mit hohem Druck auf das Ziegelmauerwerk. Die Vormauerschale des Westturms hielt diesen Belastungen auf Dauer nicht stand. Wassereintritt über die Fugen führte zu so starken Schäden, dass die Vormauerschale grundlegend instand gesetzt und teilweise komplett neu aufgemauert werden musste. Entscheidend für das Sanierungskonzept war ein Fugenmörtel mit hoher Flankenhaftung, bei dem es auch unter der hohen witterungsbedingten Belastung zu keinen Flankenabrissen kommt.

**Objekt:** Westturm des Schleswiger Doms

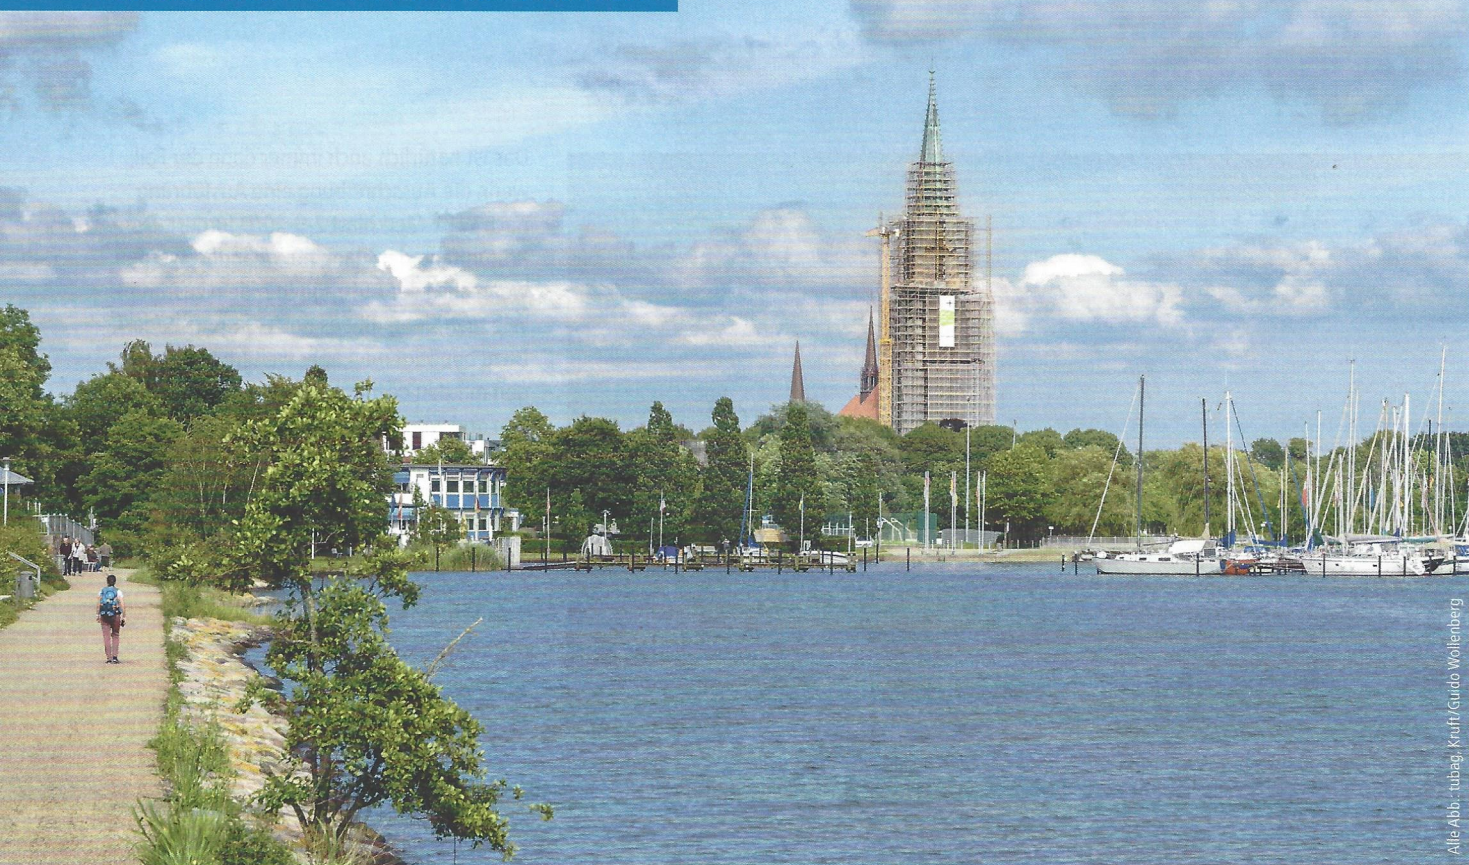
Abb. 1: Der 112 Meter hohe Westturm des Doms ist das Wahrzeichen der Region Schleswig. Er ist wegen seiner exponierten Lage starkem Wind und viel Schlagregen ausgesetzt.

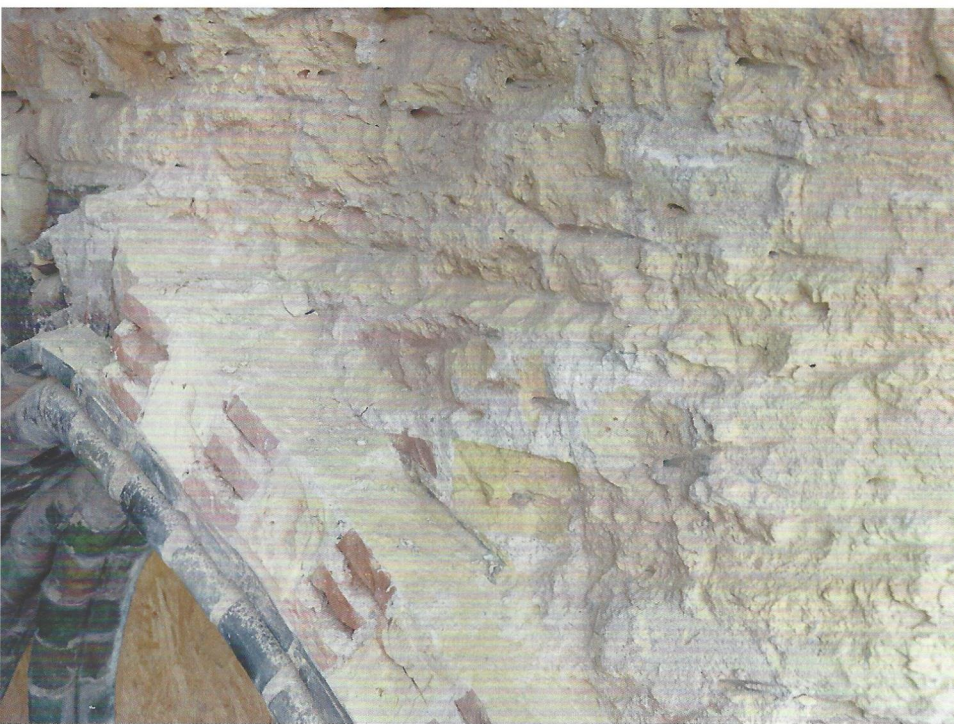
Abb. 2: An einigen Bereichen des Turms war das Mauerwerk tiefgreifend geschädigt.

Trotz einer weiteren Instandsetzung in den 1990er-Jahren zeigten sich vor einigen Jahren erneut schwerwiegende Schäden am Westturm (Abb. 2). Bereiche des Vormauerwerks lösten sich, gleichzeitig durchlief ein weitverzweigtes Rissystem die Steinflanken und Fugen der Vormauerschale. Deshalb betraute die Evangelisch-Lutherische Kirche in Norddeutschland die Gebäudemanagement Schleswig-Holstein GMSH damit, eine weitere umfassende Instandsetzungsmaßnahme des Schleswiger Doms zu koordinieren. Die Arbeiten starteten im Jahr 2017 und dauern noch an. Die konkreten Maßnahmen zur Bestandsuntersuchung, Planung und Durchführung übernahmen Krekeler Architekten Generalplaner und HAZ Beratende Ingenieure für das Bauwesen.

Eine entscheidende Erkenntnis ließ sich aus der Kartierung von Rissen im Ziegelmauerwerk der äußeren Schale ableiten. Diese zeigten eine Häufung auf der Wetterseite und machten Feuchtigkeit als Schadensursache viel wahrscheinlicher als einen reinen Temperaturwechsel oder Salzbelastungen durch die Meeresluft. Die Sachverständigen betrachteten die häufigen Regenfälle als wichtigste Schadensursache. Oft peitschten diese unter starkem Wind auf den Turm, wobei Wasser in das Mauerwerk gedrückt wurde. Viele Frost-Tau-Wechsel in den kälteren Jahreszeiten, teilweise mehrfach täglich und oft von starken Regenfällen begleitet, verstärkten das Schadenspotenzial. So hat die eingedrungene Feuchtigkeit Mörtel und Ziegel geschädigt.

Das Wasser ist sowohl über den Turmhelm als auch über das Fugennetz eingedrungen. Als Schwachpunkte erwiesen sich verwitterte Fugen und zahlreiche Flankenabriss zwischen Ziegel und Mörtel. Von außen war der Grad der Durchfeuchtung nicht zu erkennen, aber Kernbohrungen gaben darüber Aufschluss, dass sowohl Mörtel als auch Steine in der Tiefe feucht waren.

Eine Folge der Feuchtigkeit war, dass der Fugenmörtel aus den 1950er-Jahren aufzuquellen begann. Diese Quelldehnung des Mörtels, parallel zu den Steinlagen, löste horizontale Zugspannungen in den Steinen aus, was an vielen Stellen vertikale Risse und Abplatzungen verursachte. Dennoch lag keine statische Überlastung durch das Eigengewicht der Mauern oder den Wind vor.

- Allen Maßnahmen übergeordnet stand das Ziel, zukünftig die Feuchtigkeit aus dem Mauerwerk fernzuhalten.
- Im Turmbereich der Glockenstube wurde die Westwand in voller Mauerdicke, also inklusive Kernmauerwerk und Vorsatzschale, zurückgebaut und neu aufgemauert.
- In den vollständig durchfeuchteten unteren Bereichen der Westfassade wurde nur die Vorsatzschale zurückgebaut und eine neue aufgemauert. Zudem wurde das Mauerwerk von innen getrocknet.
- An den weiteren Flächen wurden alle geschädigten Steine ausgetauscht und die gesamte Verfugung erneuert. Zudem wurden hier Risse mit einer Vernadelung und mineralischen Injektionen gesichert.

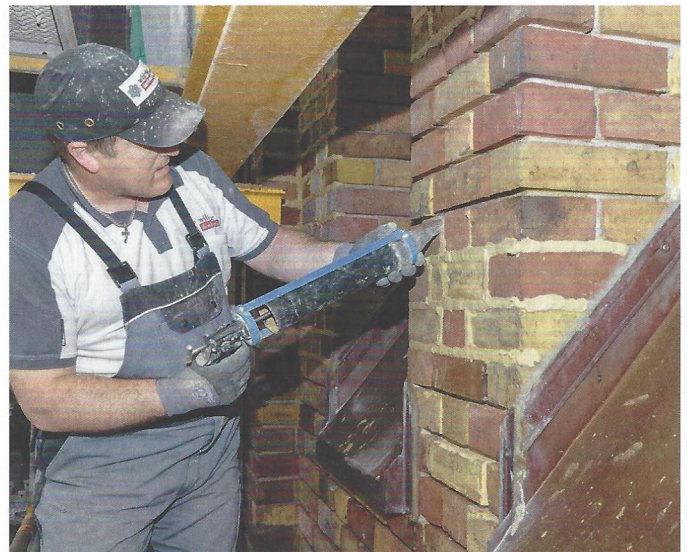
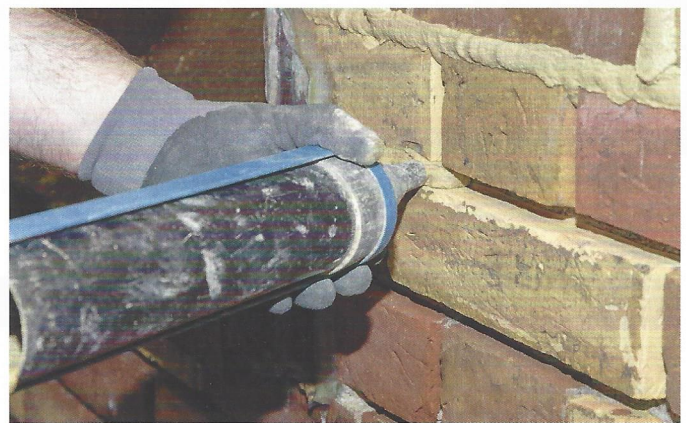
Abb. 3/4: Beim Verfugen war eine sorgfältige handwerkliche Verarbeitung für die angestrebte gute Flankenhaftung wichtig. Als Applikationstechnik wurde das Kartuschenverfahren gewählt, auf das der Mörtel abgestimmt wurde. So konnte eine homogen dichte Fuge von hinten nach vorne aufgebaut werden.

Große Bedeutung kam den Verarbeitungseigenschaften zu. Nur mit einer guten Verarbeitbarkeit ließ sich eine gleichbleibend hohe handwerkliche Leistung erzielen, um den Mörtel mit der gewünschten Flankenhaftung zu applizieren. Als Verarbeitungstechnik wurde ein manuelles Kartuschenspritzverfahren gewählt (Abb. 3/4). Eine Verfugung mit Kartuschen bietet in der Regel zwar nicht die höchste Festigkeit des Mörtels, aber er lässt sich besser plastisch einstellen und vergüten, sodass Flankenhaftung und Verarbeitungseigenschaften optimiert werden können.

Mit Kartuschenpistolen kann eine homogen dichte Fuge von hinten nach vorne aufgebaut werden. Nach dem Ansteifen des Mörtels wird die Fuge oberflächlich abgestreift und verdichtet. So entsteht eine Fuge mit guter Verdichtung über die gesamte Fugentiefe. Für diesen Zweck wurde der gewählte Fugenmörtel in kartuschengängiger Form mit einem Größtkorn von einem Millimeter produziert.

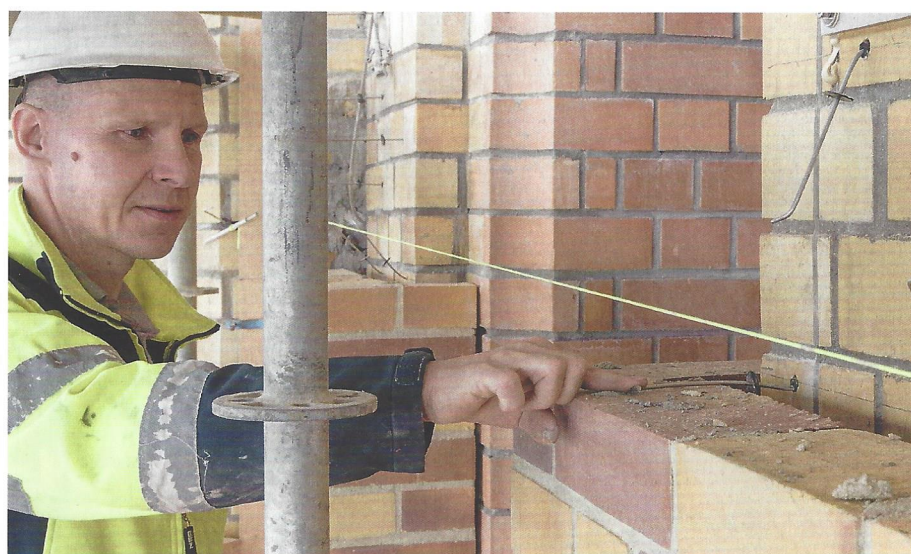
Abb. 5: Unter anderem biegsame Luftschtanker mit einer leicht flexibel angelegten Lagerung im Kernmauerwerk sorgen für die Anbindung der neu aufgemauerten Vorsatzschale. Hier demonstriert Andreas Schmidt von wibbeke denkmalpflege die Flexibilität der Luftschtanker.

Die komplett neu aufgemauerten Bereiche der Vorsatzschale wurden durch regelmäßige Verankerungen gut an das Kernmauerwerk angebunden. Das wurde allerdings dadurch erschwert, dass für das Vormauerwerk aus den 1950er-Jahren ein anderes Steinformat gewählt worden war als das Kernmauerwerk aufweist. Deshalb liegen die Fugen nicht auf einer Höhe. Alle Bohrungen für die Ankerbefestigungen im Kernmauerwerk mussten deshalb genau ausgemessen werden, um mit der Fugenlinie der äußeren Schale übereinzustimmen. Für etwas Spielraum sorgten biegsame Luftschtanker mit einer leicht flexibel angelegten Lagerung im Kernmauerwerk (Abb. 5). Auch die größeren, in etwas weiteren Abständen angebrachten Ankerplatten sind flexibel konstruiert (Abb. 6).

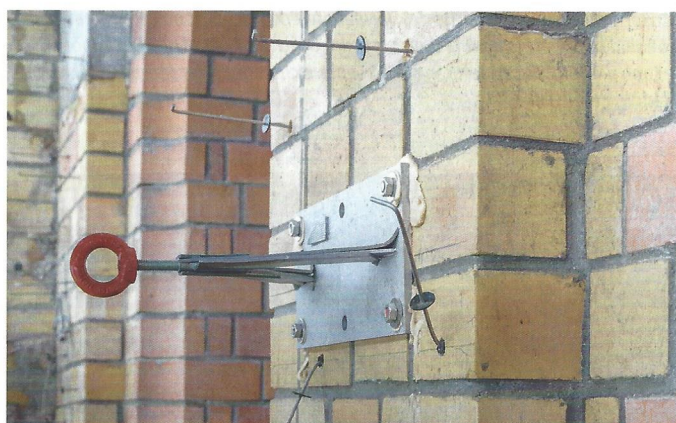
Abb. 6: Große Ankerplatten stabilisieren in regelmäßigen Abständen die Anbindung der Vormauerschale an das Kernmauerwerk.

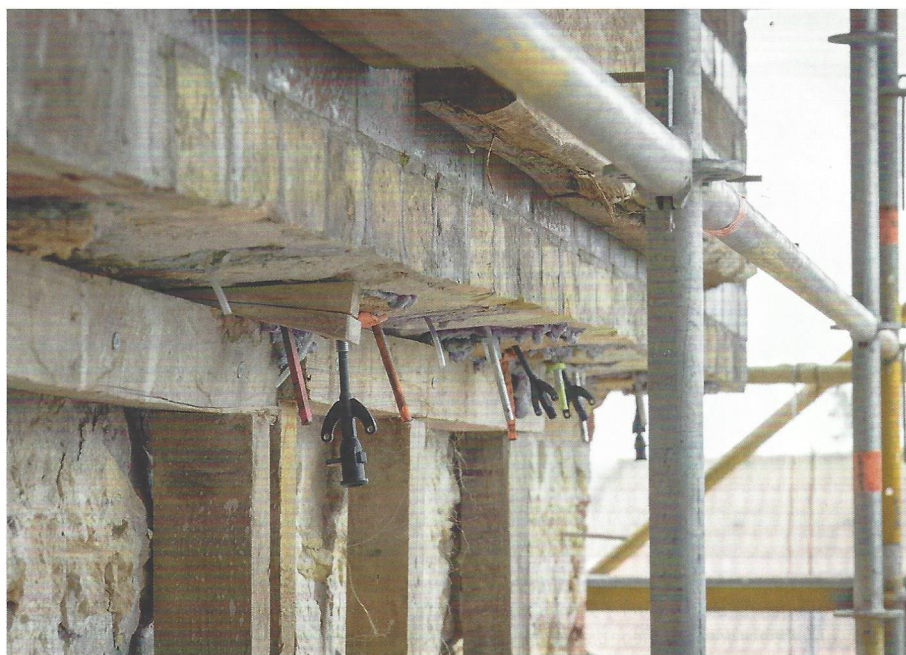
Abb. 7: Eine Vernadelung mit Ankermörtel sichert Bereiche des Vormauerwerks, die nicht neu aufgemauert werden müssen. Die Metallstäbe sind mit zwei Plastikröhrchen bestückt. Durch eines wird der Ankermörtel eingebracht, durch das andere kann die vom Mörtel verdrängte Luft entweichen. Tritt hier Mörtel aus, zeigt das an, dass das Bohrloch vollständig gefüllt ist.

Einige Bereiche, an denen das Bestandsmauerwerk der Vormauerschale weitgehend erhalten werden konnte, mussten zusätzlich gesichert werden. Neben dem Austausch einzelner Steine, dem Beheben von Schadstellen und der Neuverfugung wurde das Mauerwerk vernadelt. Die Öffnungen für die circa 60 Zentimeter langen Metallstäbe wurden schräg von unten nach oben in das Mauerwerk gebohrt. Für das Verpressen wurden pro Bohrloch etwa drei Liter eines speziellen Anker- und Injektionsmörtels benötigt, der über an den Metallstäben befestigte Röhrchen manuell mit einer Handhebelpumpe injiziert wurde (Abb. 7/8).

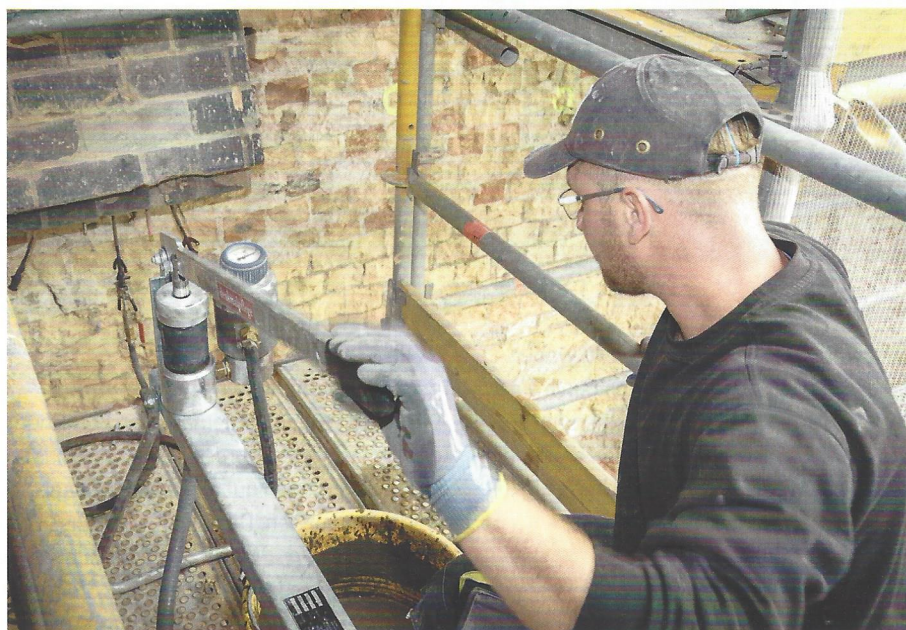
Abb. 8: Mit einer Handhebelpumpe wurden rund drei Liter Mörtel in jedes Ankerloch verpresst.
